## 汽车维修企业案例

| 企业案例 | 10-2007 款丰田卡罗拉轿车线路接触不良引起自动变速器 3 档工作不正常。 | | | | |
| 企业名称 | 金华大江南丰田汽车销售服务有限公司 | | | | |

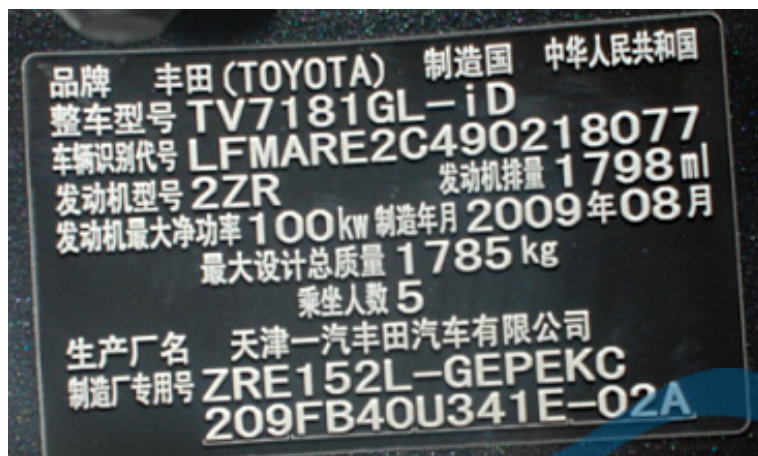
图 1 车辆铭牌

2007 款丰田卡罗拉轿车的车辆铭牌信息如图 1 所示。

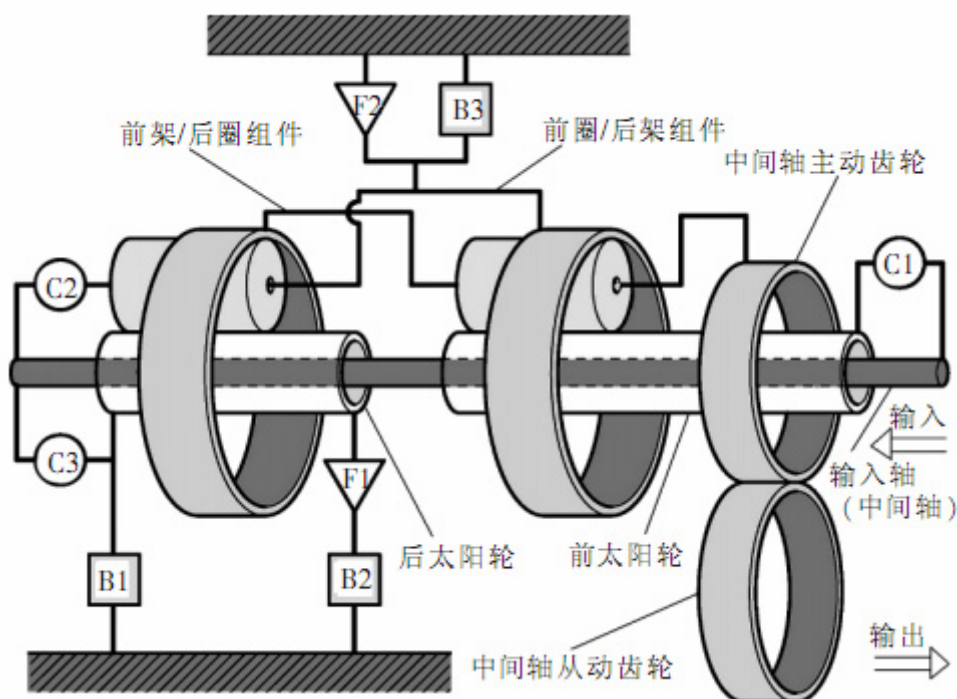
图 2 U341E 型自动变速器行星齿轮变速机构结构简图

丰田卡罗拉轿车配备的 U341 型自动变速器,其齿轮变速机构采用了 CR-CR 式行星齿轮机构,即将两组单行星排的行星架和齿圈分别组配。该行星齿轮机构仅有 4 个独立元件(前太阳轮、后太阳轮、前行星架和后齿圈组件、前齿圈和后行星架组件),其特点是变速比达、效率高、元件转速低。图 2 为 U341E 型自动变速器行星齿轮变速机构结构简图。

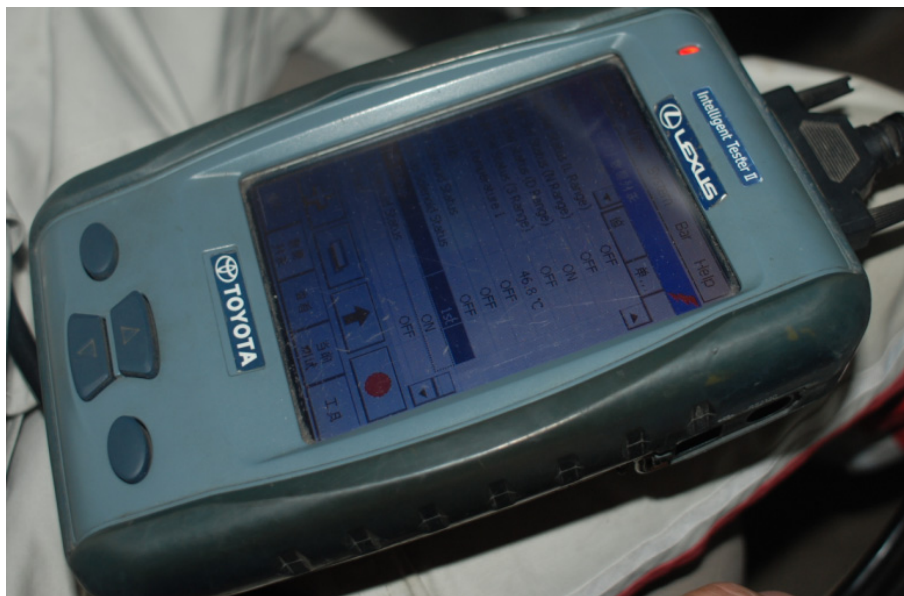
图 5 丰田 Tester II 专用解码仪

连接丰田专用 Tester II 解码仪，图 5 为解码仪外观。进入发动机与变速器系统，读取故障码，故障码显示为“系统正常”。

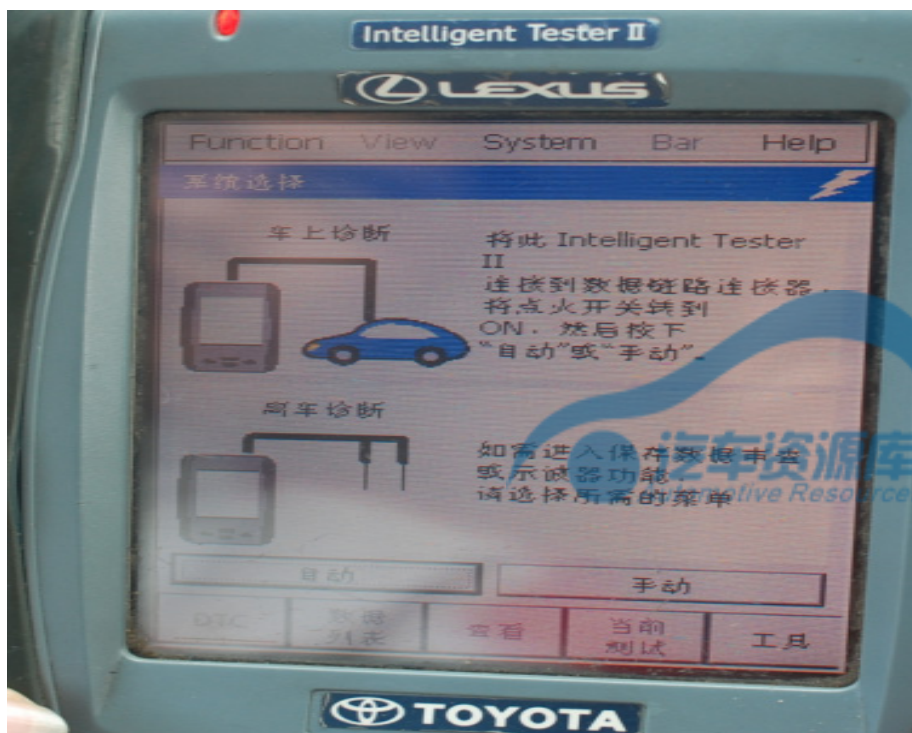
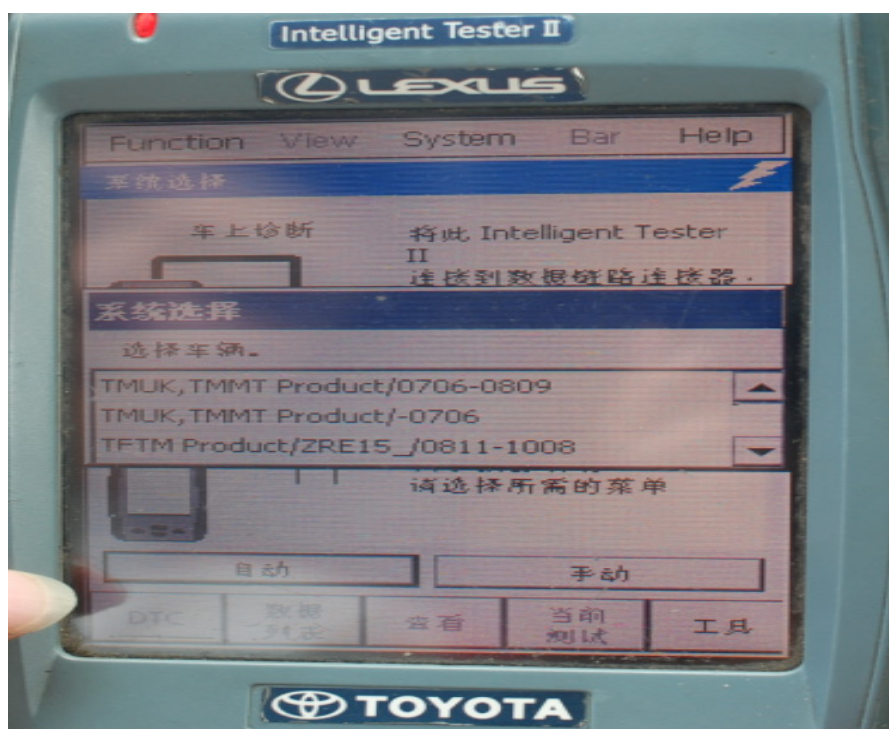
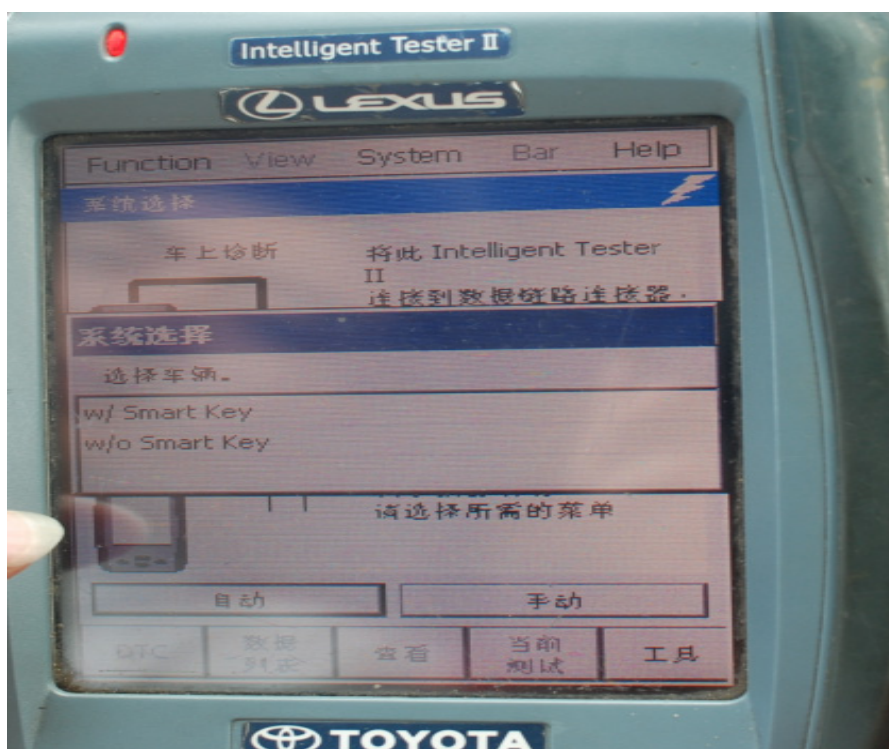
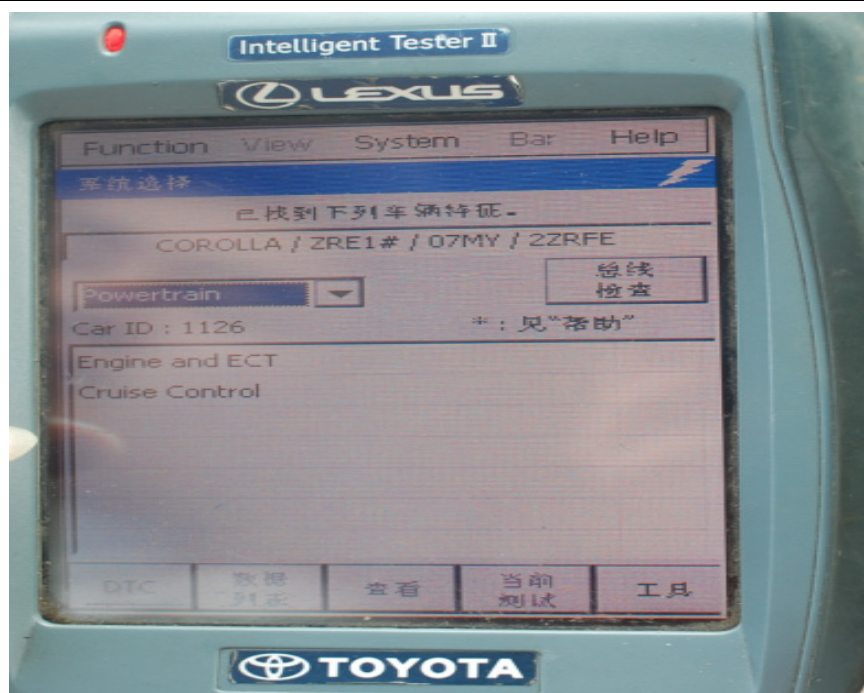
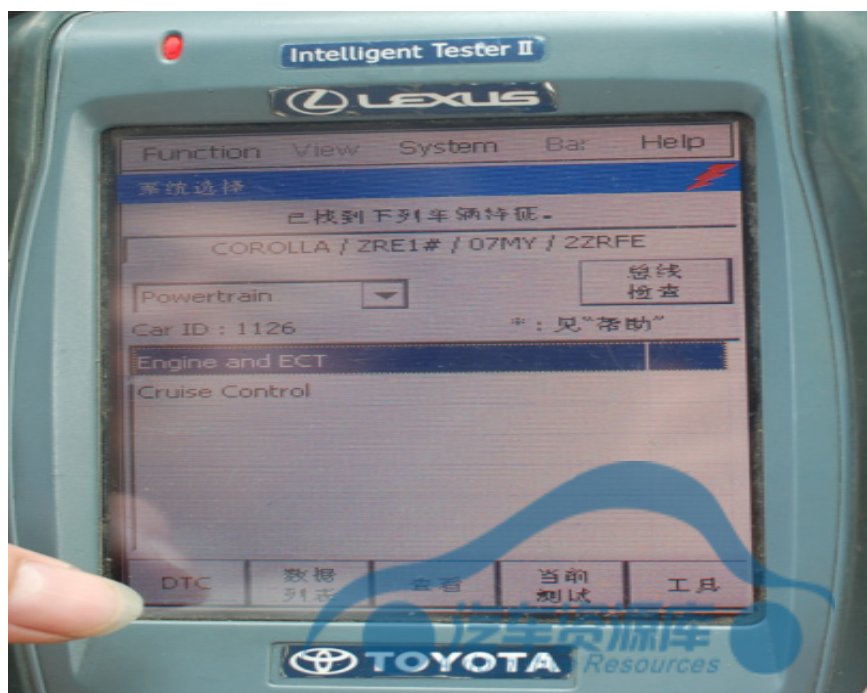
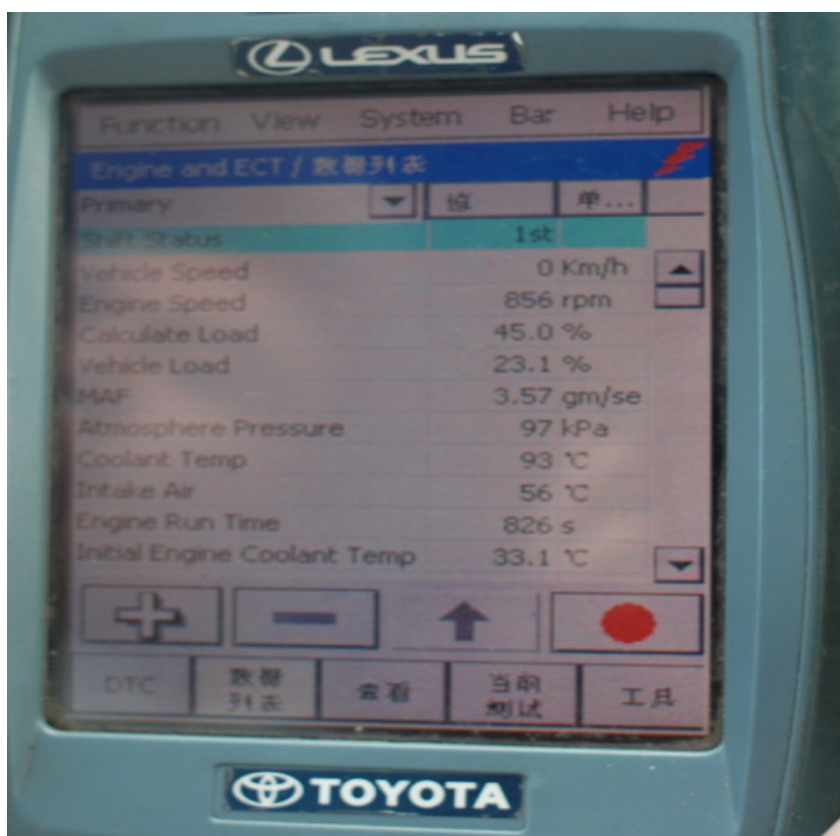
进入读取换档状态数据流，步骤及屏幕显示如图 6-11 所示。

图 11 中第一项“Shift Status”即为“换档状态”，“1st”表示 1 档。

通过以上步骤进行试车时，挂 3 档时，理论上换档状态最高只能到达“3rd”，但是该故障车最高能达到“4th”。

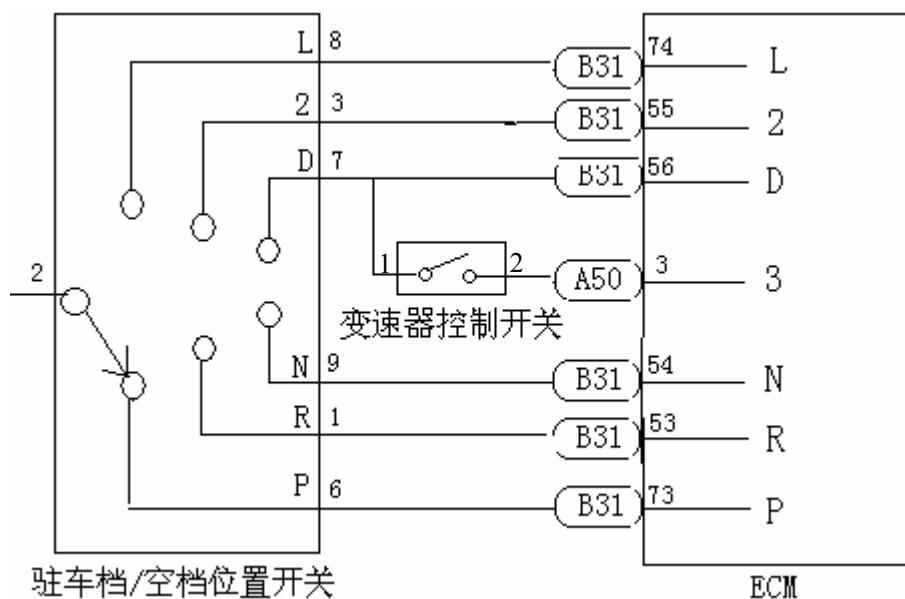
图 12 驻车档/空档开关与 ECM 连接电路图

驻车档/空档位置开关的作用是检测换档位置，并将信号发送给 ECM，档位开关与 ECM 的连接如图 12 所示。

取下发动机 1 号继电器盒盖，拔下 ECM 的 A50 部分插接器，打开点火开关并将档位拨至 3 档使变速器控制开关闭合，测量 A50 的 3 号端子与搭铁间的电压，发现电压接近于 0V，说明 ECM 没有接收到 3 档的信号。因为挂其他档位时是正常的，因此故障可能出现在驻车档、空档位置开关的 7 号脚与 ECM 的 A50-3 号脚之间的线束或者是变速器控制开关有故障。

打开点火开关，用大头针扎破驻车档/空档开关的 7 号端子与变速器控制开关 1 号端子间线束的任一点，测量该点与搭铁间的电压，显示为接近 0V，说明驻车档/空档开关的 7 号脚与变速器控制开关的 2 号脚间存在断路。

拆下蓄电池，拔下变速器壳体上驻车档、空档开关插接器，同时断开 1 号继电器盒上的 BA2 插接器。这么做主要是为了缩小测量范围，因为变速器控制开关拆解比较麻烦。测量驻车档/空档开关 7 号脚与 BA2 插接器 5 号端子（粉线）之间的电阻，显示为无穷大。因此故障应该出现在驻车档/空档开关 7 号脚与 BA2 插接器 5 号端子之间。

顺着这段线路进行检查，同时揭开线路外面的胶带，发现靠近 BA2 插头这侧有一段线路断路，可能是以前修理变速器控制开关，包括对线路进行检查时操作不当，对线路折过一次导致线路折断。

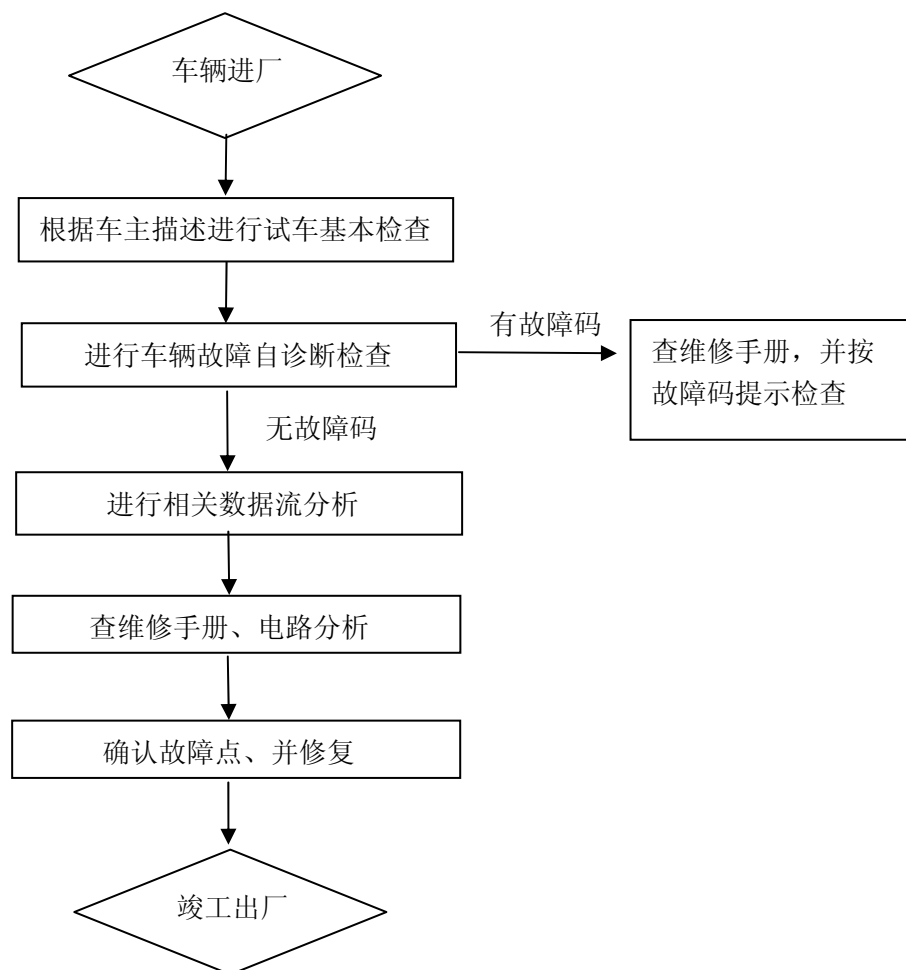
4. 对于此类故障，可得出通用的故障诊断流程如下：
